消費者安全法第23条第1項の規定に基づく
事故等原因調査報告書

体育館の床板の剥離による負傷事故

平成29年5月29日

消費者安全調査委員会

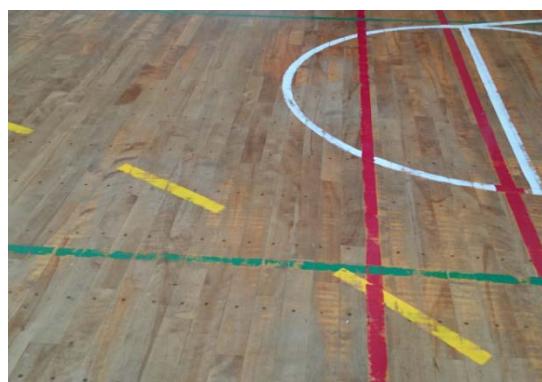
写真2 ラインの欠け

塗装面の光沢の減少、摩耗、傷、剥がれの有無を点検する。写真2のようにラインが欠けている場合には、塗膜が摩耗しているので、こういった場合には、専門業者²³に相談するなどして劣化の程度に応じて補修を検討する。

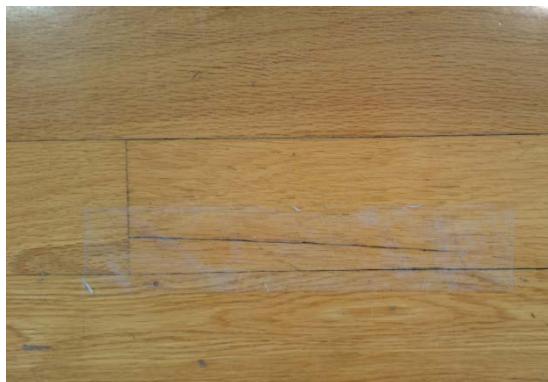
写真3 床板の割れを
テープで補修

写真3、写真4は、床板の割れの例である。割れが進行すると、床板の一部がくさび形に剥がれるおそれがある。

傷、割れ等を発見した場合は、まずテープ²⁷を貼り、また、危険な場合は使用禁止の処置をとり、できるだけ速やかに専門業者に相談する。

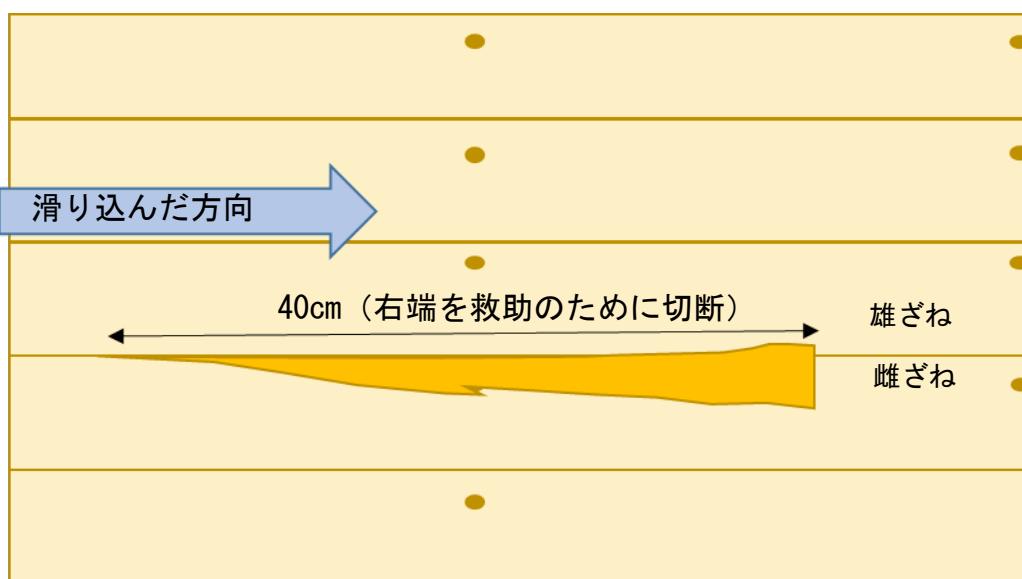
図 11 事例 1 の事故現場の状況

- ・事故発生箇所は、体育館中央部に位置し、床板の幅方向のつなぎ目で大きくくさび形に剥離している状況であった。床板の側面には、さね加工があり、くさび形に剥離したのは、雌ざね側で、長さ300mm³³、幅40mm、先端から徐々に厚くなり最大厚さ7mmであった（図11）。
- ・体育館床全面にわたり、最大で5mm程度の目隙、最大3mm程度の段差、割れ、床材・塗装の剥離が確認された（図12³⁴、写真6～10）。
- ・雨漏りが発生していたと考えられる場所では、床板に部分的に水滴によるものと思われる変色がみられた。

³³ 右端を救助のために切断したため、図11では40cmとなっている。

床板の長手方向に被災者が滑り込んで雌ざね側端部から纖維に沿って木材が剥離し、身体に刺さった。

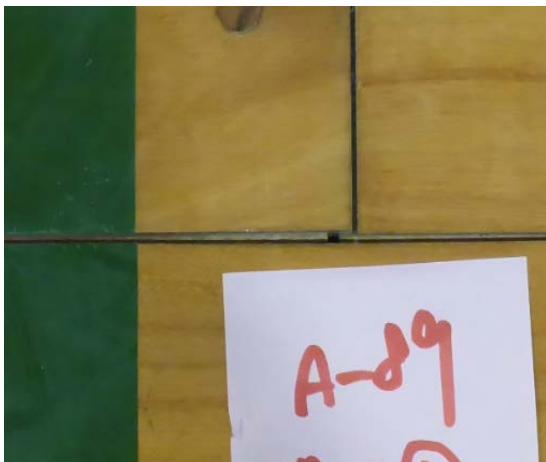
写真 6 目隙(長さ 590mm、幅 5.6mm)

- ・本体育館では、25年間にわたり、毎年、年2回の水拭き、洗浄とワックス掛けが行われていた。床板の不具合により、水分が木製床に浸入しやすい状況下で、洗浄や水拭きを行うことで、床板の反りや亀裂の発生を助長したと考えられる。
- ・25年間、ポリウレタン樹脂塗料の重ね塗り、全面サンダー掛け後の再塗装、床板の一部・全部張り替えといった補修又は改修が行われていなかったことや、雨漏りを防ぐための屋根の防水等、床板の損傷の発生を防止する対策が遅れたことによって、床板の不具合が累積し、事故につながった可能性があると考えられる。

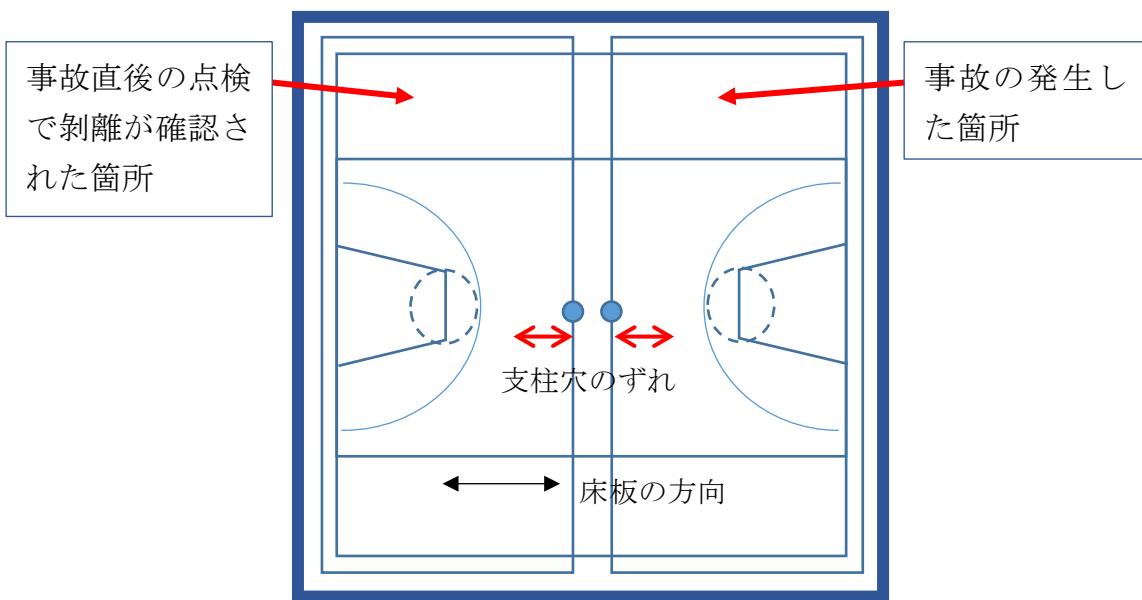
図 13 事例 2 の事故前後の不具合

- ・バレーボール部及びバスケットボール部の活動、授業、行事で頻繁に利用。行事で椅子やステージ等を床に設置する際には、塩化ビニルのシートを敷いている。
- ・雨漏りはなし。ただし、竣工当初、湿気で床面が濡れている状態が発生し、空調又は夜間の換気扇を稼動して対応した。
- ・竣工1年5か月後と2年後にバレーボール用ネットの支柱固定穴が床板の長手方向に10~15mm程度ずれ、支柱が入らなくなってしまったことがあった（図13）。支柱の床面開口部金物を移動して対応した。

現地調査時には、スポーツ用ビニルシートが全面に敷設されており、目隠、段差、剥離は確認することはできなかった。関係者からの聴き取りによれば、事故直後の点検で剥離が1か所確認されたとのことであった（図13）。

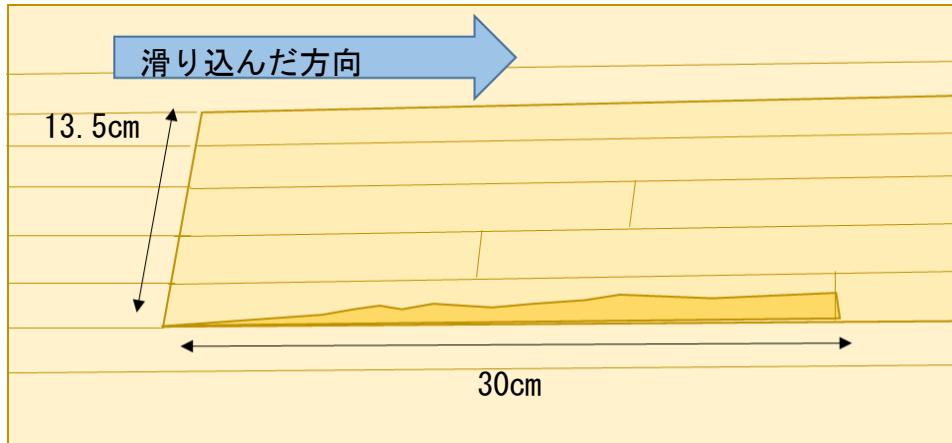
図 15 事例 2 の事故現場の状況

事故の発生した箇所の床の下張り板と床板部分を1m四方で保存してあった。床板の剥離部位は、床板1枚の単位でみると、床板の幅方向端部に位置しており、長手方向においても端部に位置していた。当該床板は長さ1,800mm、幅135mm、厚さ12mmの合板を基材とし、その上に幅27mm、厚さ6mmのカバ材が積層接着された製品であった。剥離した木片は、長さ300mm×幅25mm×最大厚さ6mmの雌ざね側に位置するカバ材の部分であった（図

フライングレシーブの練習で床板の長手方向に被災者が滑り込んだ際に、繊維に沿って表層材が剥離し、身体に刺さった。

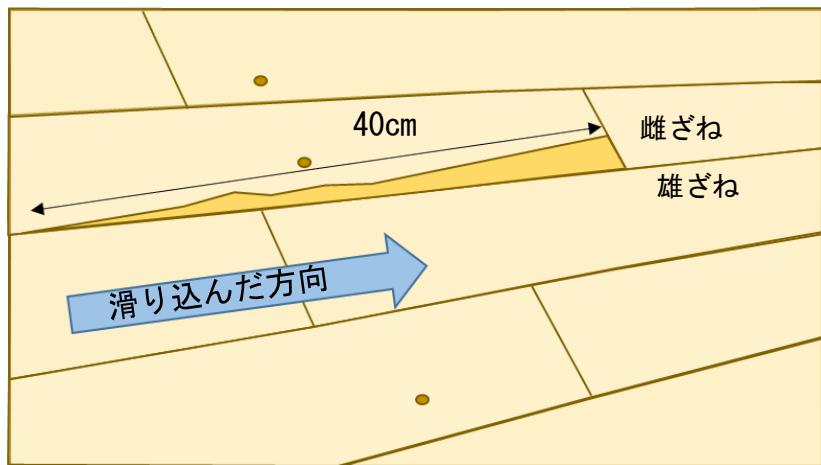
図 16 事例 3 の事故現場の状況（事故当日剥離した木片を取り除いた後の写真を基に作成）

床板の側面にはさね加工があり、くさび形に剥離したのは、記録写真で見る限り、雌ざね側と推測された。剥離した木片は、長さ400mm×幅30mm×最

大厚さ 5 mm (図 16)。

本体育館は、利用頻度が高いにもかかわらず、竣工後、26年間、ポリウレタン樹脂塗料の重ね塗り、全面サンダー掛け後の再塗装などの改修は行われていなかつたため、木製床表面に発生した損傷が累積した状態にあり、事故につながる不具合が発生しやすい状況にあったと考えられる。

事故直後、事故発生により破損した箇所はパテで埋め、その他、危険と思われる箇所はテープを貼った。改修準備が整うまでの間は、スポーツ用ポリプロピレンシートを設置した。

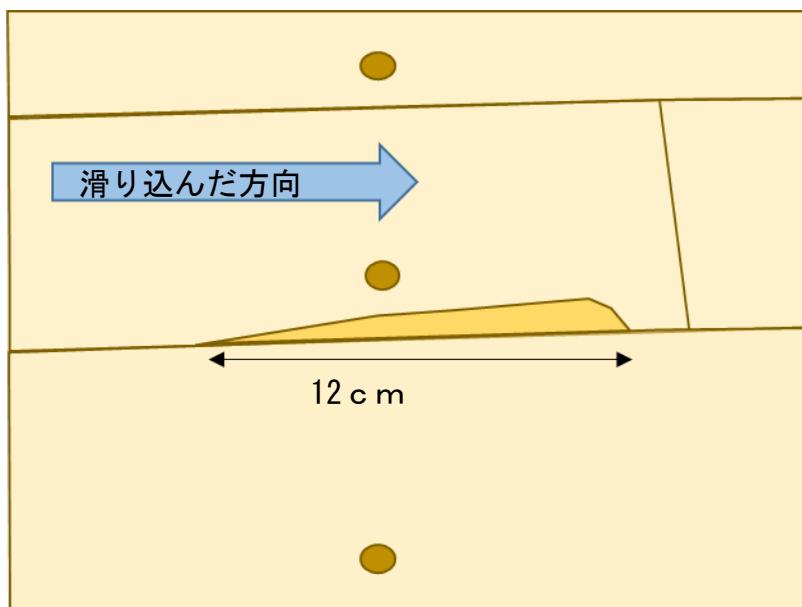
図 17 事例 4 の事故現場の状況（事故当時の写真を基に作成）

症状：病院で木片が刺さっていることが判明し、摘出手術。乳首付近より下肢方向へ長さ 120mm、幅 10mm、厚さ 3 mm 程度の木片が刺さっていた（図 17）。入院 7 日。

フライングレシーブで床板の長手方向に被災者が滑り込んだ際に、繊維に沿って木材が剥離し、身体に刺さった。

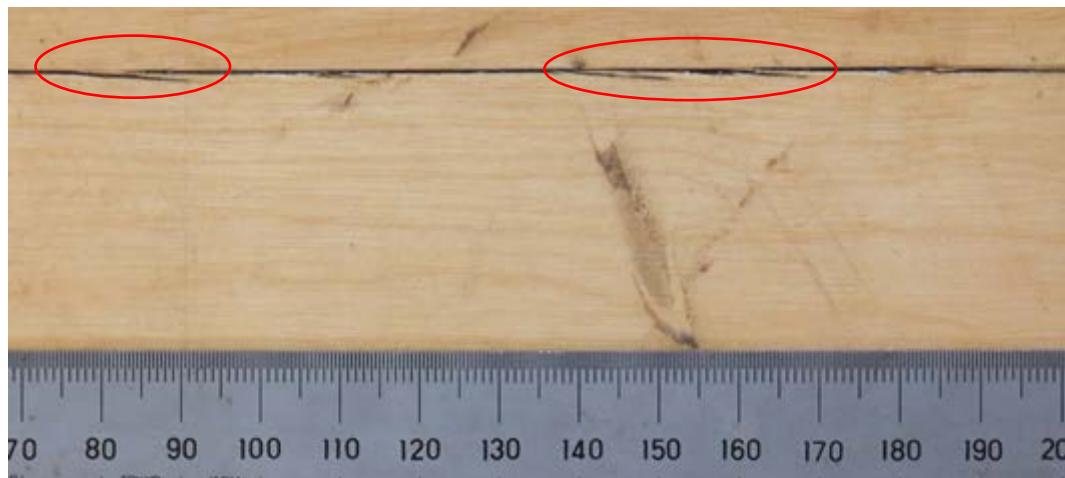
写真 11 事例 4 の現地調査で確認された表面材の裂け

本体育館は事故発生 10 か月後に全面サンダー掛け後の再塗装が施されていたが、事故発生から 3 年後に行った現地調査では床面の板と板の境目に 2 cm 程度の割れが認められた（写真 11）。長さ 5 mm から 10mm 程度の割れは数十か所で観察された。

亀裂はおおむね木材の纖維に沿って生じていると考えられる。さらにこの亀裂を観察すると、くさび形の亀裂の先端が隣の床板に残っているものが観察された。

本体育館の木製床の塗装及び施工方法の詳細は不明であるが、木製床の施工時又は施工後のいずれかの段階で、隣り合う床板の側面で、ポリウレタン樹脂塗料によって固着が生じていた可能性があると考えられる。その後、使用環境における床板の含水率の変化によって収縮が生じ、床板同士の隙間が広がった際に、固着した亀裂の先端が他方の材に残った場合に、写真 11 のように表面材の裂けが生じると考えられる。

床板同士の間にはところどころ 1 mm 弱の隙間が生じており、指で触れて検知できるような段差が生じている箇所もみられた。上述のような亀裂が、このような隙間にあった場合、使用時に力が加わることで、亀裂がさらに伸展したり、面外に起き上がったりする可能性が考えられる。

事故後、職員が木製床全面を点検し、亀裂が確認できた約 100 か所に養生テープを貼った。しかし、9か月後に同様の事故（軽傷）が発生し、本体育館は事故の 10 か月後、軽傷事故の 1 か月後に全面サンダー掛け後の再塗装が施された。
