5. 結論

体育館の床板の剥離による負傷事故は、被災者が滑り込んだ際に発生していた。被災者が床板の長手方向に滑り込んだこと、被災者の身体に刺さった木片はいずれも木材の繊維に沿って剥離していたことは、現地調査を行った全ての事故に共通していた。

5. 1 床板の不具合を生じさせた要因

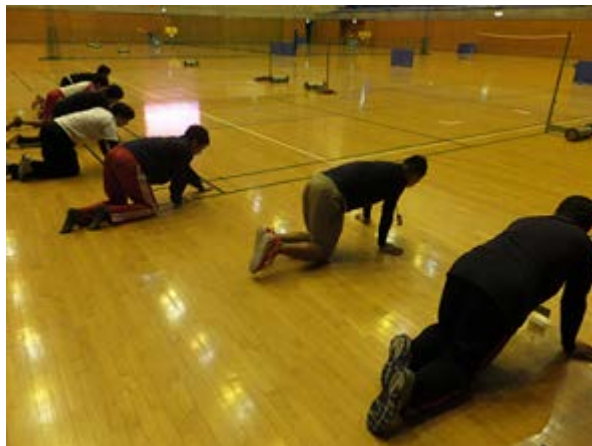
写真 12 職員による定期点検の例

定期点検：年1回職員全員での点検を行っている（写真12）。チェックリ

ストは作成していない。
改修：なし（一部床が濡れて変形した部分のみサンダー掛け再塗装）。
