消費者安全法第23条第1項の規定に基づく
事故等原因調査報告書

体育館の床板の剥離による負傷事故

平成29年5月29日

消費者安全調査委員会

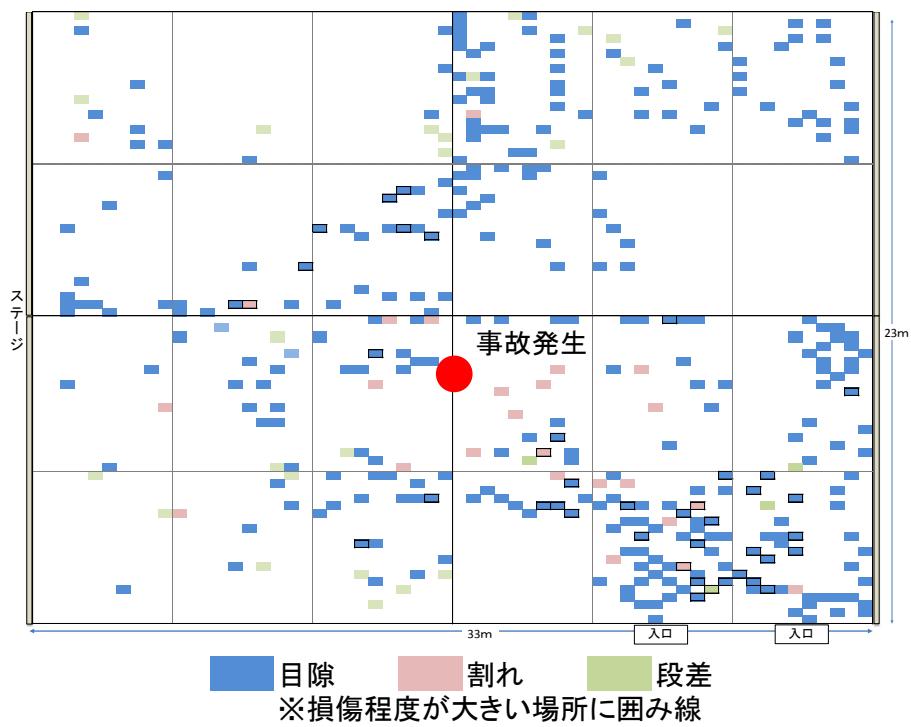
- ・事故発生箇所は、体育館中央部に位置し、床板の幅方向のつなぎ目で大きくくさび形に剥離している状況であった。床板の側面には、さね加工があり、くさび形に剥離したのは、雌ざね側で、長さ300mm³³、幅40mm、先端から徐々に厚くなり最大厚さ7mmであった（図11）。
- ・体育館床全面にわたり、最大で5mm程度の目隙、最大3mm程度の段差、割れ、床材・塗装の剥離が確認された（図12³⁴、写真6～10）。
- ・雨漏りが発生していたと考えられる場所では、床板に部分的に水滴によるものと思われる変色がみられた。

写真 6 目隙(長さ 590mm、幅 5.6mm)
